**FLO**  
Lokalizace netěsností

## **DOKUMENTACE ZAKÁZKY**

**Č. 2616095\_001**

**ADMINISTRATIVNÍ BUDOVA**  
Lipová 19  
777 77 Vzorňkov

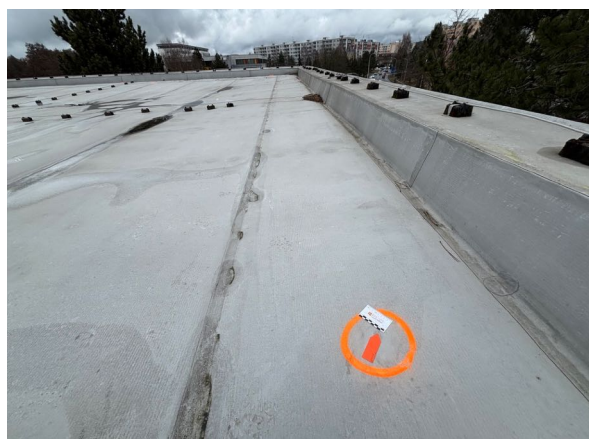
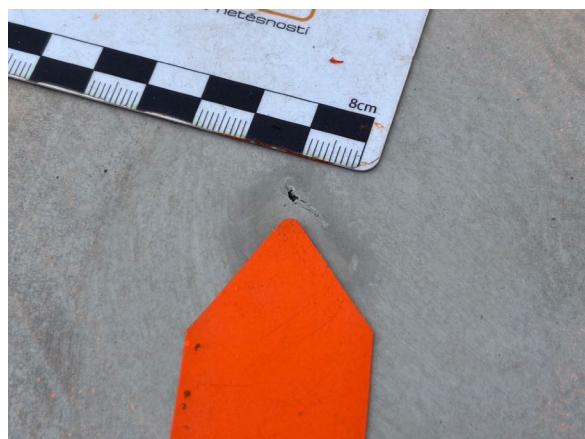
| <b>Defekt:</b> | A1 – A2 |
| <b>Typ:</b> | mechanické poškození |
| <b>Velikost:</b> | 1,0 cm - 3,0 cm |

Obr. 5 Defekt A1

Obr. 6 Defekt A1 detail

Zjištěné závady by měly být odborně opraveny.

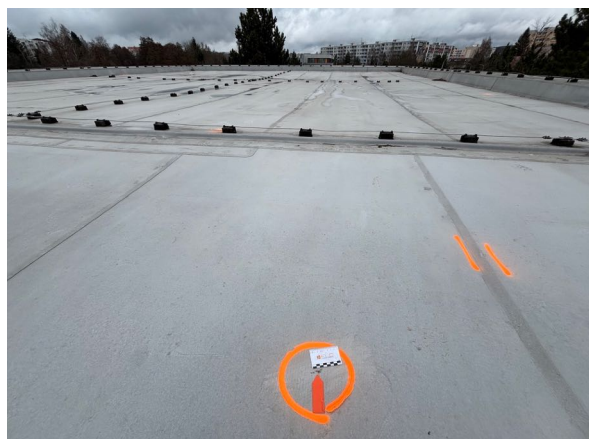
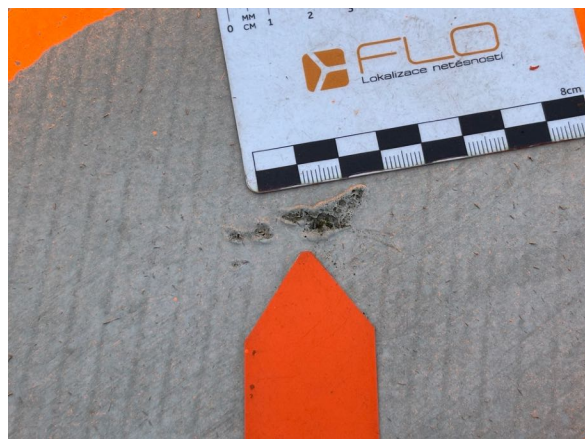
Obr. 7 Defekt A2

Obr. 8 Defekt A2 detail

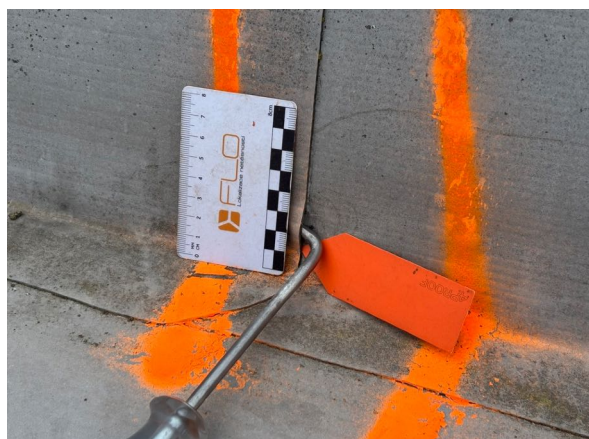
| <b>Defekt:</b> | B1 – B16 |
| <b>Typ:</b> | netěsný spoj |

Obr. 9 Defekt B2 detail

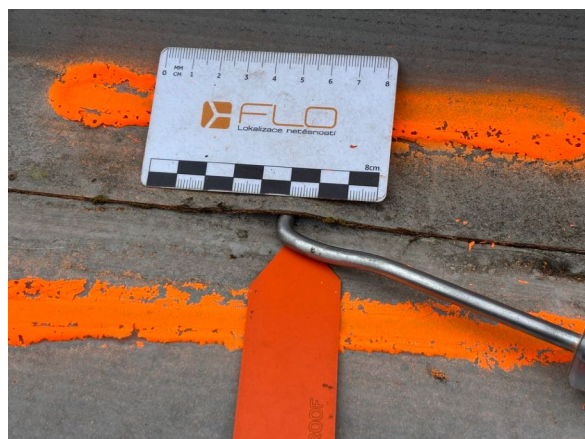
Obr. 10 Defekt B6 detail

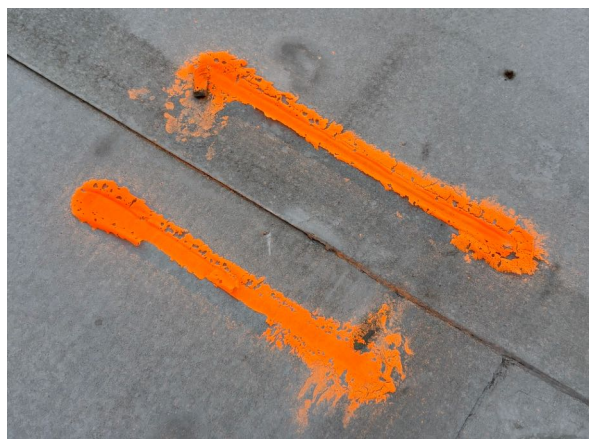
Obr. 11 Defekt B7 detail

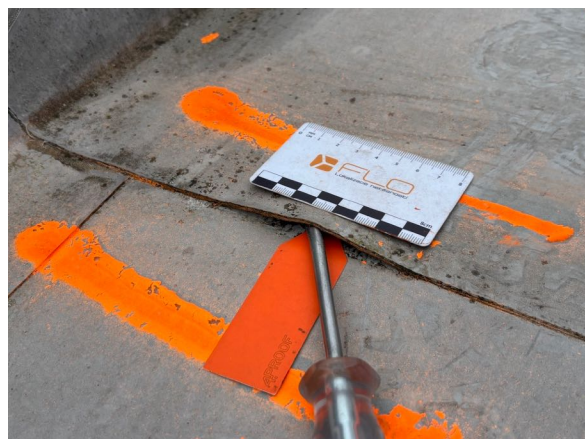
Obr. 12 Defekt B8 detail

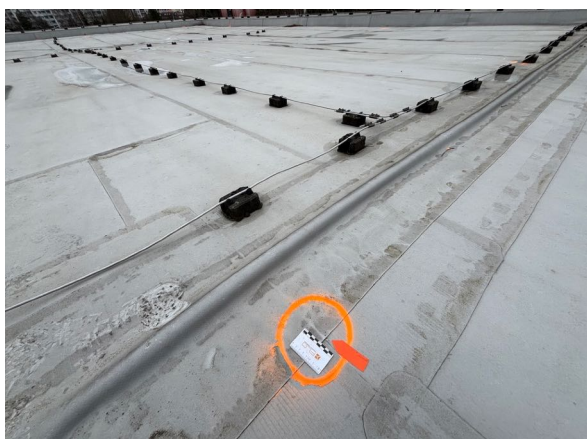
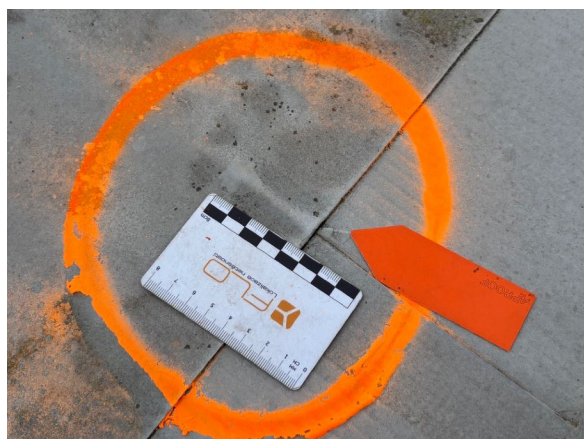
| <b>Defekt:</b> | C1 |
| <b>Typ:</b> | netěsný T-spoj |
| <b>Velikost:</b> | 1,0 cm |

Obr. 13 Defekt C1

Obr. 14 Defekt C1 detail

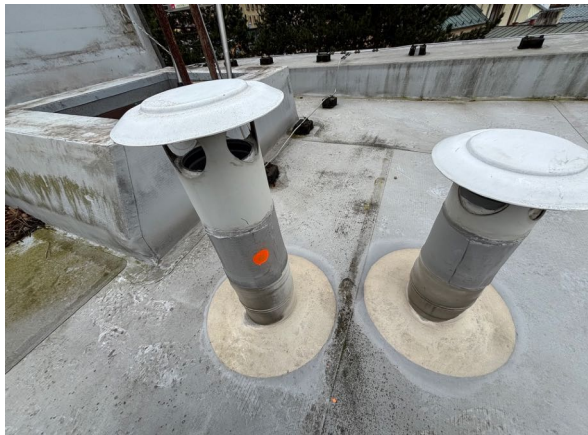
Jedná se o vadné napojení hydroizolace na střešní prostupy, uvolněnou koutovou lištu a bezodtokovou oblast.

Obr. 15 Vadné napojení

Oblasti nápadností by měly být přezkoumány a případně odborně přepracovány.

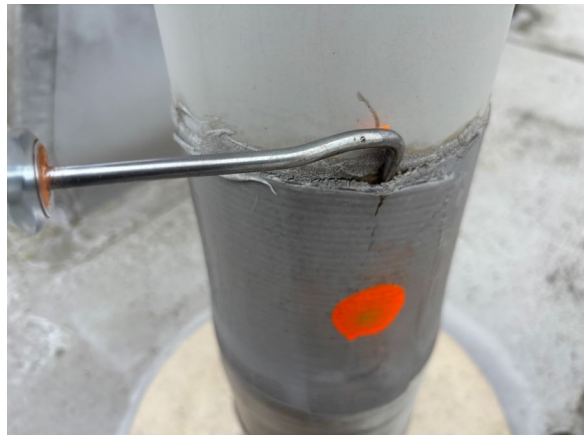
Obr. 16 Vadné napojení

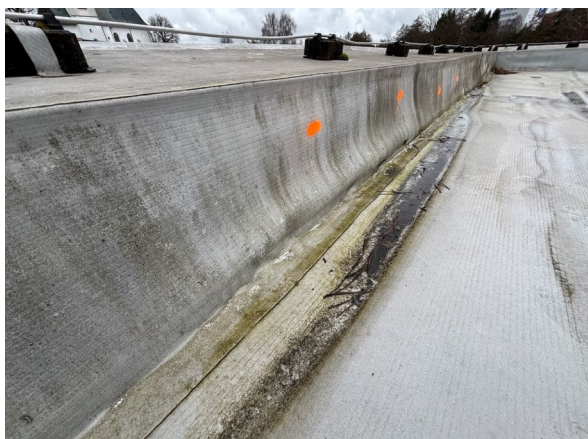
Obr. 17 Uvolněná koutová lišta

Přestože některé jednotlivé nápadnosti (uvolněná koutová lišta) nejsou závažné a nemusí zde nyní docházet k zatékání do střešního pláště, doporučujeme jejich odstranění v nejbližším možném termínu pro eliminaci rizika rozvinutí v budoucnu a předejití tak možnému poškození souvrství.

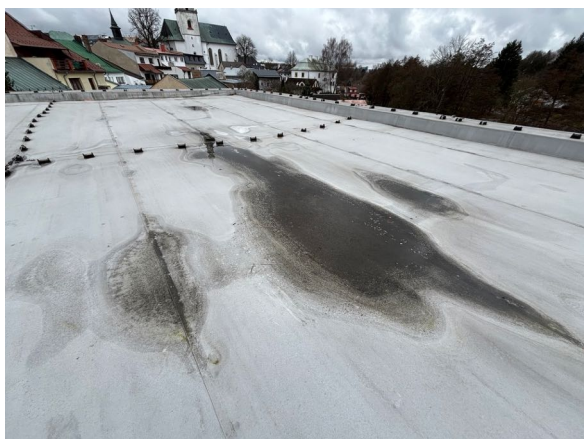
Obr. 18 Bezodtoková oblast

Odvodnění střešního pláště je provedeno běžným gravitačním systémem. Byly zjištěny známky tvorby kaluží na hydroizolační vrstvě (tzn. nedostatečné spádování střechy).

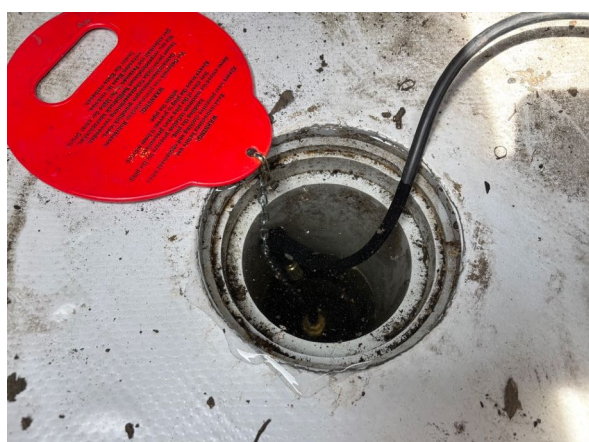
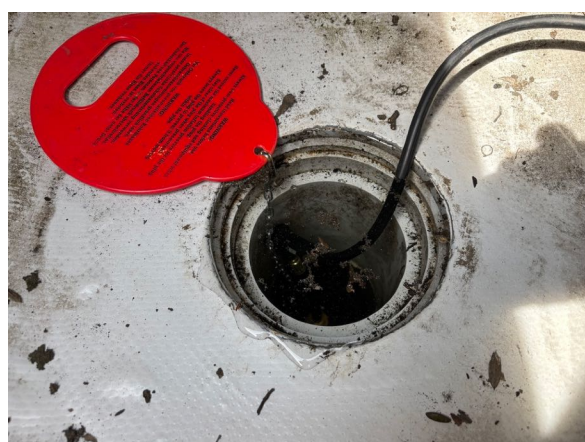
Nebyly zjištěny žádné vady ani další nápadnosti v rámci možného zpětného vzduť nebo poškození odvodňovacího systému střechy.

Obr. 19 Retenční zkouška RZ1

Obr. 20 Retenční zkouška RZ1 zpoždění 15 min

Retenční zkouška prokázala těsnost odvodňovacího systému v napojení na vpust.

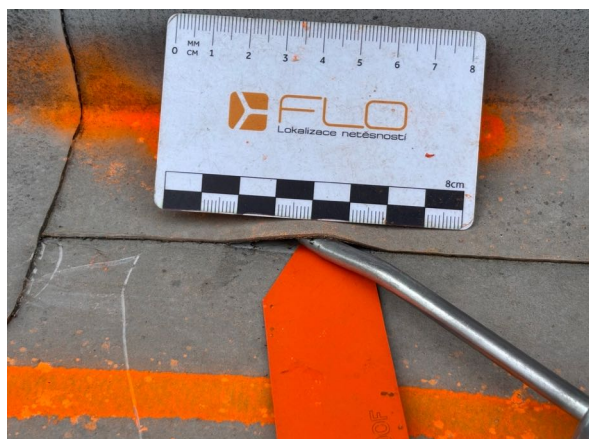
| <b>Defekt:</b> | B1 – B4 |
| <b>Typ:</b> | netěsný spoj |

Obr. 25 Defekt B1 detail

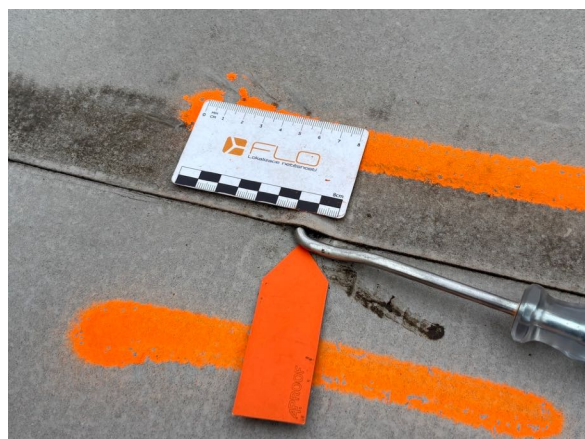
Obr. 26 Defekt B2 detail

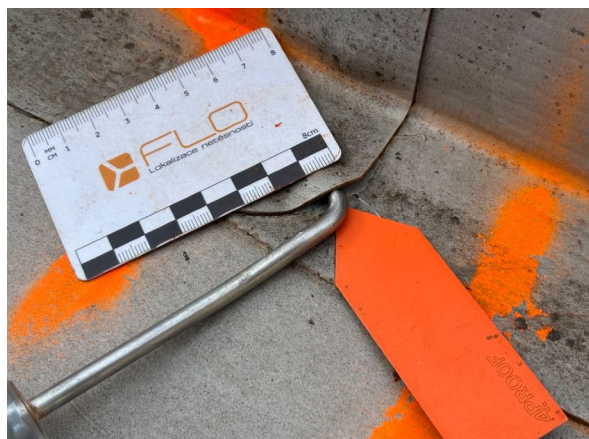
Obr. 27 Defekt B3 detail

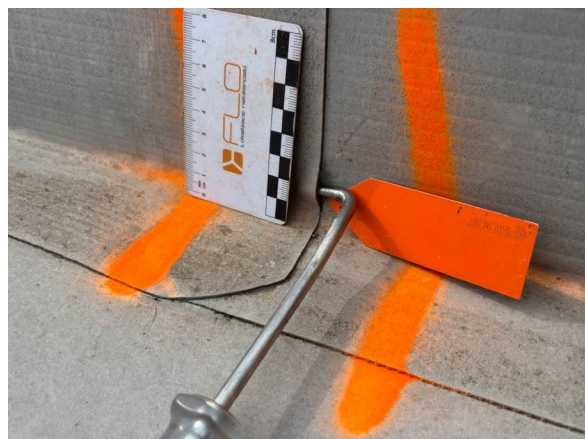
Obr. 28 Defekt B4 detail

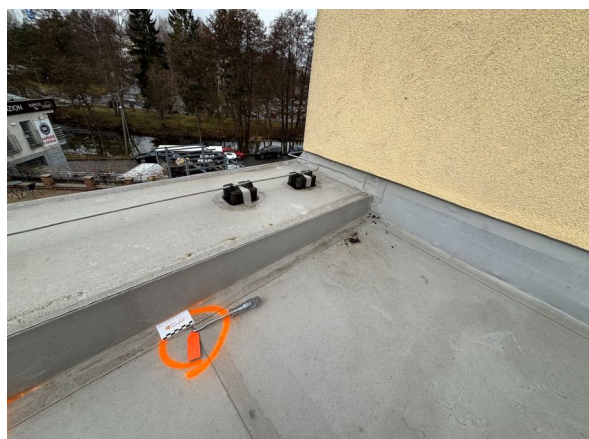
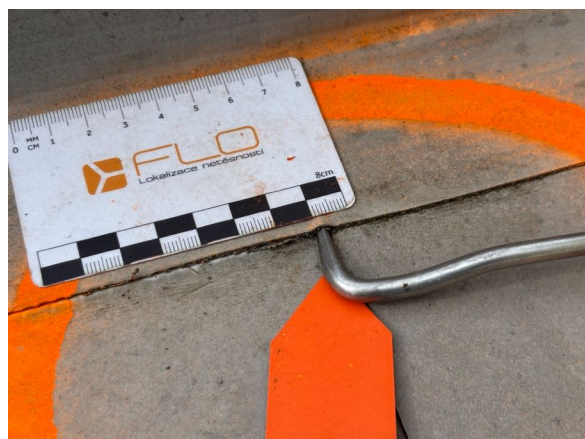
| <b>Defekt:</b> | C1 |
| <b>Typ:</b> | netěsný T-spoj |
| <b>Oblast:</b> | okrajová oblast |

Obr. 29 Defekt C1

Obr. 30 Defekt C1 detail

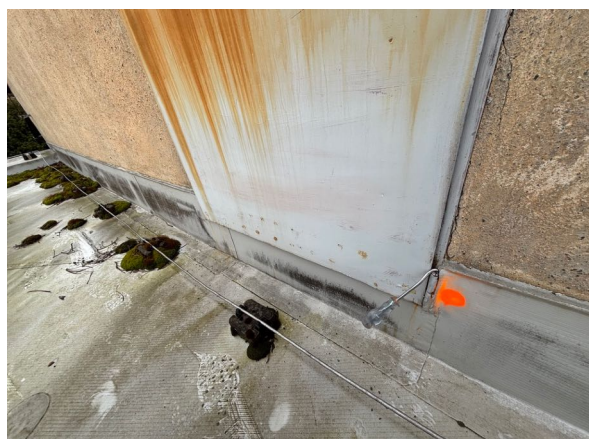
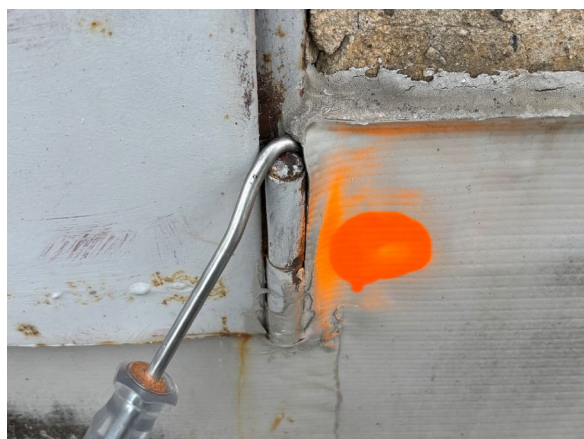
| <b>Typ:</b> | vadné napojení |

Jedná se o vadné napojení hydroizolace na fasádu vystupujícího objektu.

Obr. 31 Defekt D1

Obr. 32 Defekt D1 detail
