Dokumentace zakázky č. AN-003-0047

Elektroimpulzní zkouška

Obytná budova
Lipová 19
777 77 Vzorníkov
Česká republika

Protokol o prohlídce č. PR-003-0047

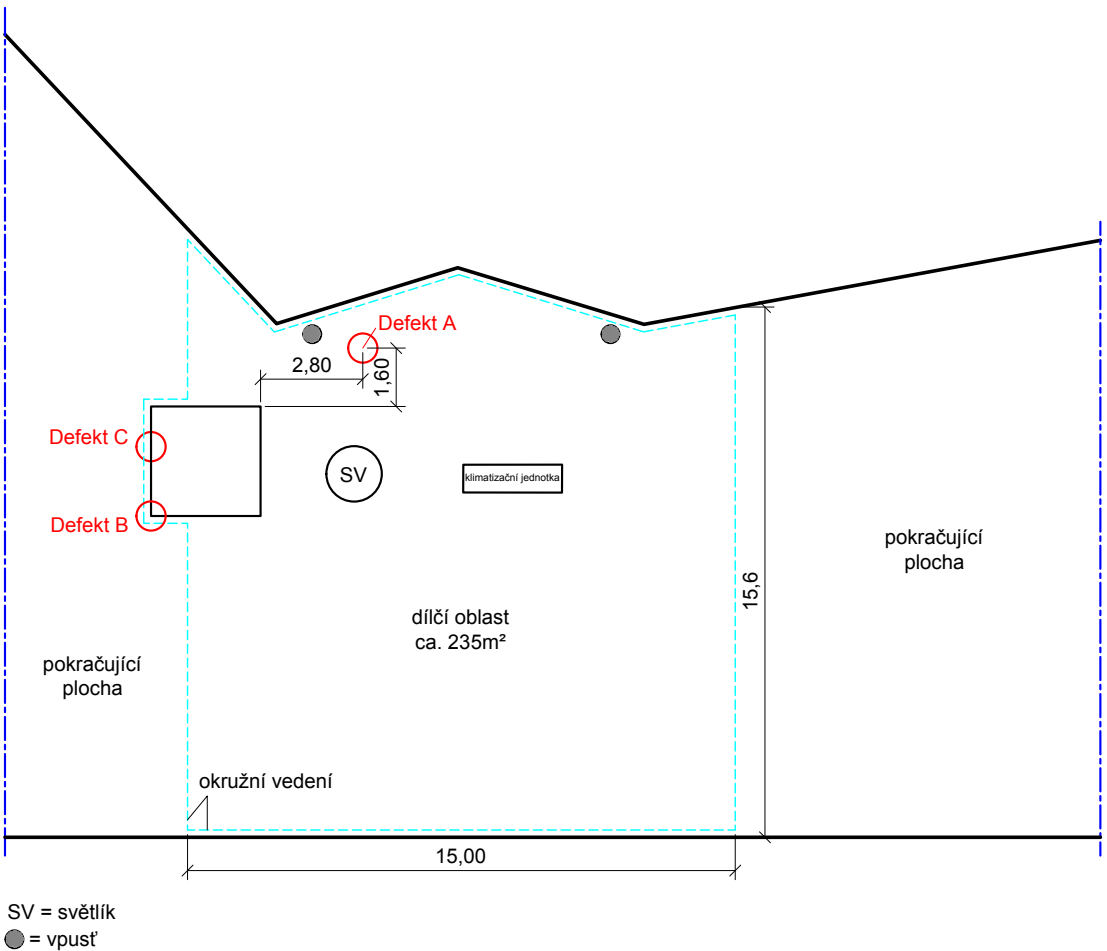
číslo výkresu: VS-003-0047

Zkoumané plochy a zjištěná poškození byly na místě vyměřeny a jsou přesně zdokumentovány v přiloženém CAD výkresu.

Obytná budova
Lipová 19
777 77 Vzorňikov
plocha: ca. 235m²
